# UTILIZAÇÃO DO PIT PARA O MAPEAMENTO DE FUNDAÇÕES EM ESTRUTURAS DE TELECOMUNICAÇÕES

Tiago de Jesus Souza –Engenheiro Civil, M.Sc  
ATC – American Tower do Brasil–Cessão de Infraestrutura  
tiago.souza@americantower.com.br

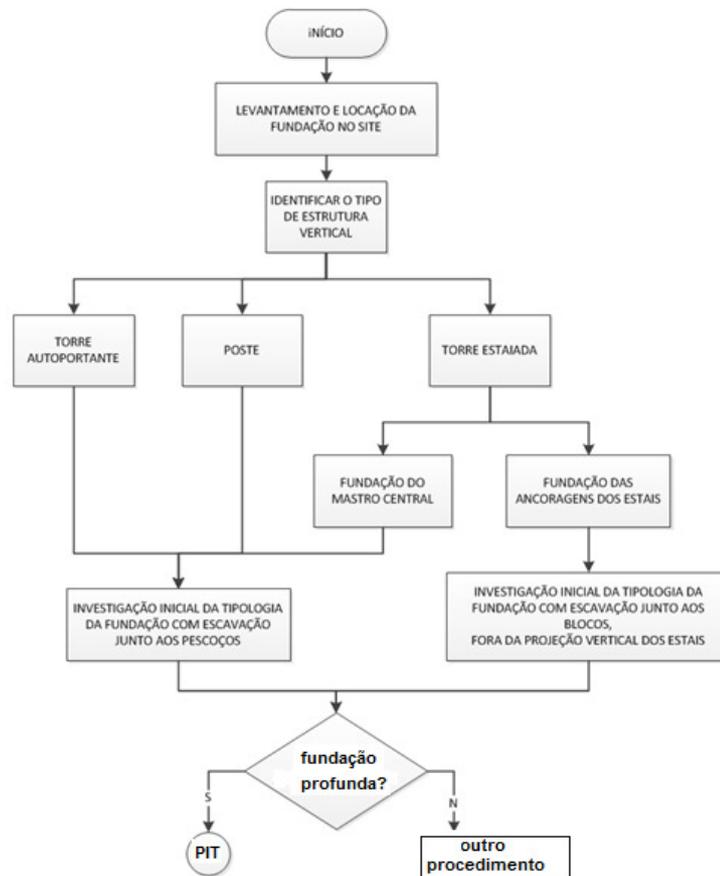
Figura 1 – Início da atividade de mapeamento

O processo básico de investigação da tipologia e dimensões da fundação, para avaliar a necessidade ou não do PIT, está apresentado na figura 1.

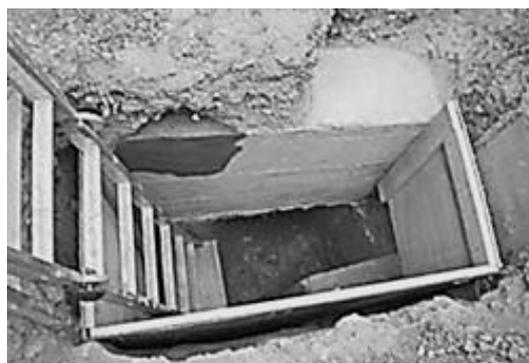
Figura 2 – Preparo civil para a realização do ensaio

Inicialmente foi avaliada a condição de estabilidade da escavação. Para ambos os sites o escoramento compreendeu pranchão e estroncas. A largura da cava foi de 1m x 1m livres para permitir a movimentação do

Operador do PIT. O acesso ao fundo da cava foi feito por meio de escada (esta não pode ser improvisada), conforme indica a figura 2.

Tanto no topo do bloco quanto no nicho, foi necessário criar uma superfície plana horizontal e acabamento liso obtido com lixadeira. Os locais ensaiados ficaram perfeitamente acessíveis e secos. Não tem importância se houver água ao redor do elemento a ser ensaiado, contanto que o topo esteja seco, e que seja possível o acesso do operador. A qualidade dos serviços de preparo civil foi validada pelo operador do ensaio PIT.

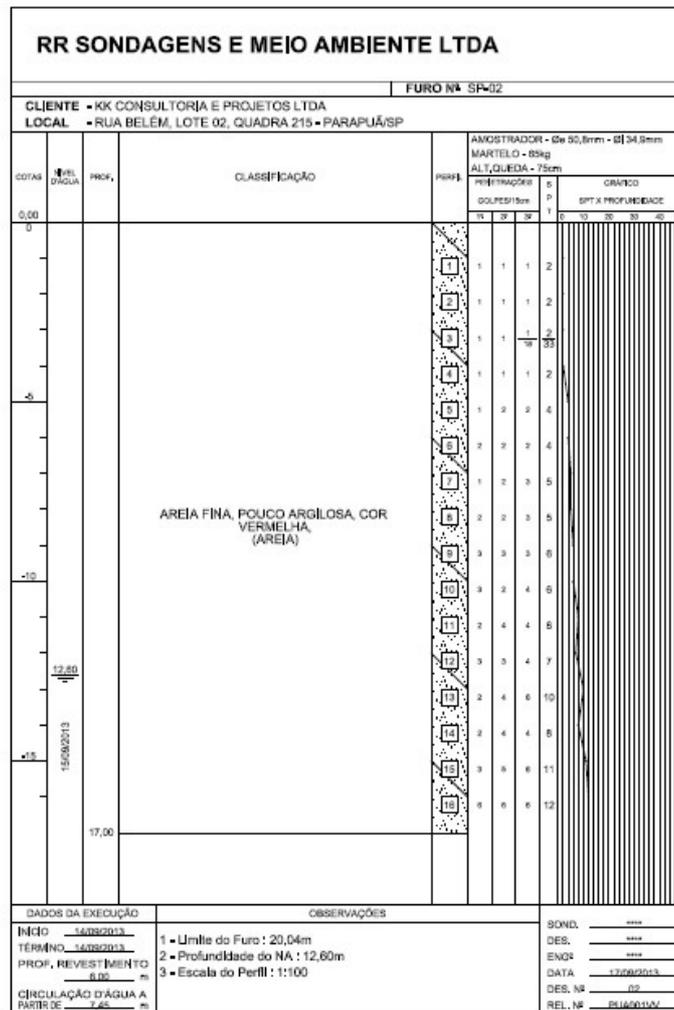
Figura 5-Perfil de sondagem do site PUA001VV

Apresenta-se na figura 5 o perfil de sondagem do site 2. Trata-se de um solo muito diferente do primeiro caso com o tubulão.

O solo é predominantemente arenoso com NSPT baixo até aproximadamente os 12 metros de profundidade, com presença de água a partir deste ponto.

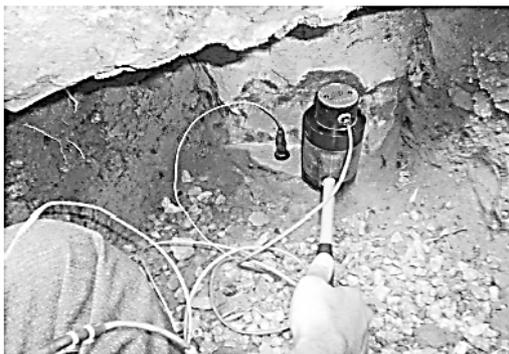
Figura 6-Aquisição dos sinais no nicho da estaca

furo. É muito importante informar o diâmetro executado e provável diâmetro nominal (teórico). A foto a seguir mostra o operador aquisitando os sinais ao longo do fuste. Os ensaios foram realizados pela empresa PDI Engenharia.

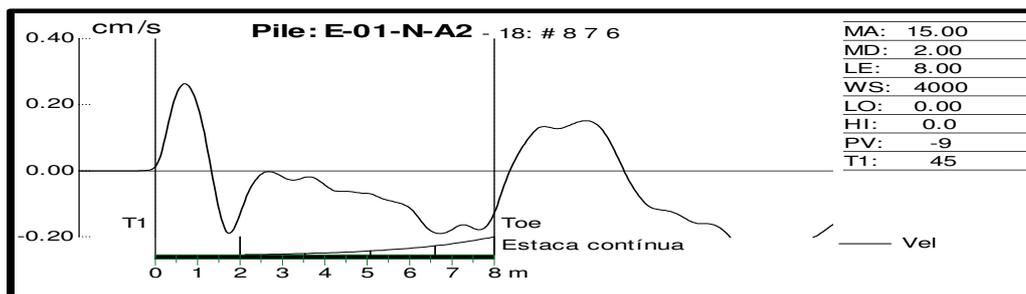
Figura 7-Resultados pelo programa PIT-W

Neste ensaio os sinais foram aquisitados diretamente no tubulão através de escavação lateral e do nicho lateral realizado diretamente em seu fuste. A figura 8 mostra a média dos sinais do ensaio PIT obtidos no nicho lateral do tubulão:

Neste sinal, a velocidade de propagação de onda foi inicialmente fixada em 4.000 m/s para se obter o comprimento inicial, cujo valor está determinado como sendo de 8 metros. Neste caso o sinal apresenta inclinação negativa e sem variações significativas de impedância, o que pode ser indício de crescente atrito lateral ao longo da profundidade, o que estaria de acordo com o perfil geotécnico mostrado acima.

Apesar deste indício do atrito lateral ao longo da profundidade, não se trata de um ensaio que determina a capacidade de carga do sistema estaca-solo. A justificativa da determinação da estimativa inicial do comprimento aos 8 metros está no fato de ser a primeira grande reflexão positiva do sinal de velocidade, com nenhum indício de redução de impedância anterior a este ponto. Ademais, tal profundidade coincide com o esperado ao confrontar este sinal com as informações fornecidas no perfil de sondagem, já que com esta profundidade a ponta do tubulão estaria na camada de solo considerada muito rija. Este sinal de velocidade também mostra a possibilidade de um alargamento de base na ponta do tubulão, característico para este tipo de elemento de fundação.

A partir daí, com a estimativa de comprimento inicial fixada em 8,0 metros de profundidade com a velocidade de propagação de onda a 4.000 m/s, é determinado o intervalo da estimativa de comprimento com variações percentuais de 12,5 % para mais e para menos. Dessa forma o ensaio PIT é utilizado com maior precisão e a favor da segurança, a fim de que não haja extrapolação da estimativa de comprimento do elemento de fundação. Portanto, para este primeiro caso, a estimativa do intervalo de comprimento estaria entre 7,0 metros a 9,0 metros a partir do ponto onde o acelerômetro foi instalado. Avaliando a sondagem, os

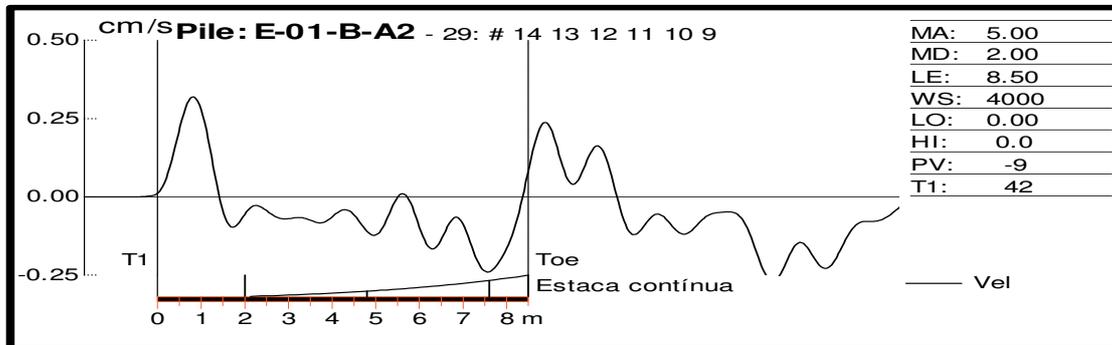
Figura 8-Resultados obtidos no topo do bloco.

O bloco de coroamento acima do tubulão tem aproximadamente 50 centímetros de profundidade. Assim, este incremento na profundidade é somado na estimativa do comprimento para identificação do sinal de ponta do tubulão na aquisição dos sinais no topo do bloco de coroamento, conforme a figura 8:

Neste sinal obtido no topo do bloco de coroamento, com velocidade de propagação de onda fixado em 4.000 m/s, a ponta do tubulão está a 8,5 metros de profundidade, o que confirma a estimativa inicial dos sinais obtidos no nicho lateral de 8,0 metros com o incremento da altura do bloco de coroamento de 0,5 metro.

É possível perceber que a diferença de material entre o bloco e o tubulão provocou uma pequena interferência no sinal, oriunda possivelmente de reflexões secundárias causadas pela diferença entre a impedância dos materiais que compõem o bloco e a estaca. Mesmo assim, para este caso, o sinal de reflexão na ponta do tubulão ainda é evidente. As conclusões em relação ao comprimento do tubulão foram satisfatória pois foi similar ao comprimento medido com a escavação de um tubulão paralelo ao tubulão ensaiado.

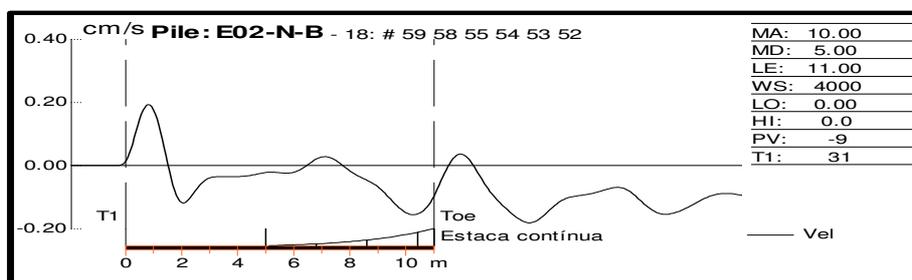
Figura 9-Resultados obtidos no nicho lateral

Neste ensaio os sinais foram adquiridos no nicho lateral de uma estaca raiz com 31 centímetros de diâmetro. Para casos de estacas esbeltas deve-se tomar cuidado na abertura do nicho lateral a fim de garantir a integridade da seção transversal evitando provocar algum tipo de fissura ou trinca no material. A figura 9 apresenta a média dos sinais do ensaio PIT obtidos no nicho lateral da estaca:

Este sinal mostra pouca variação de impedância ao longo do fuste, atípico para o caso de estacas raiz por conta de seu processo construtivo do qual se formam bulbos e alargamentos da seção transversal devido à aplicação da pressão de injeção da nata de cimento, ainda mais se tratando de um solo pouco resistente.

A partir daí se realiza o mesmo processo de variação percentual do intervalo da estimativa de comprimento onde neste caso, cujo comprimento a 4.000 m/s está determinado em 11 metros a partir do nicho lateral, pode-se concluir que o intervalo da estimativa de comprimento a partir deste ponto está entre 9,50 m a 12,5 m de profundidade. Como o sinal obtido foi a 3 metros abaixo do nível do terreno, onde a sondagem foi executada, a ponta da estaca estaria localizada a 12,50 m a 15,5 m do nível do terreno, o que é compatível se avaliarmos a sondagem e os carregamentos (com e sem equipamento).

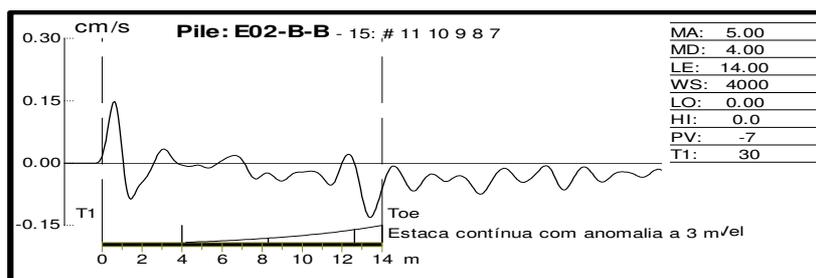
Figura 10-Resultados obtidos no bloco de coroamento

O bloco de coroamento acima da estaca tem aproximadamente 3 metros de profundidade até o ponto onde foi realizado o ensaio no nicho lateral. Assim, este incremento na profundidade é somado na estimativa do

comprimento para identificação do sinal de ponta da estaca na aquisição dos sinais no topo do bloco de coroamento, conforme a figura abaixo:

Neste caso há uma maior influência do bloco de coroamento em relação ao sinal de velocidade e conseqüentemente da impedância do conjunto, devido à sua maior dimensão e por se tratar de uma estaca com diâmetro menor. É possível notar uma reflexão positiva do sinal de velocidade aos 3 metros de profundidade, possivelmente originada tanto pela variação de impedância entre o conjunto bloco-estaca quanto pela abertura do nicho na seção transversal da estaca. Por isso o diagnóstico adotado a favor da segurança é de uma estaca contínua com anomalia. Ainda assim, pode-se considerar um sinal aproveitável e complementar ao obtido originalmente no nicho lateral, que mostra a presença de ponta da estaca na mesma profundidade relativa à obtida no nicho lateral.
